3. 福原・畑中周辺 (C)

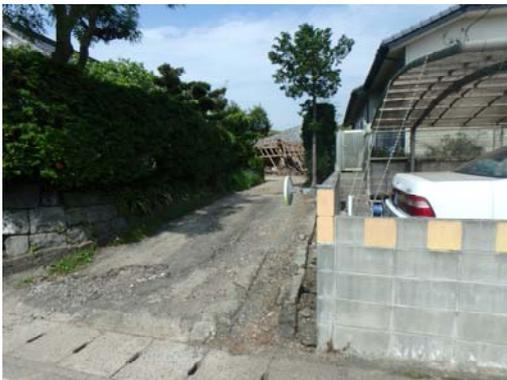
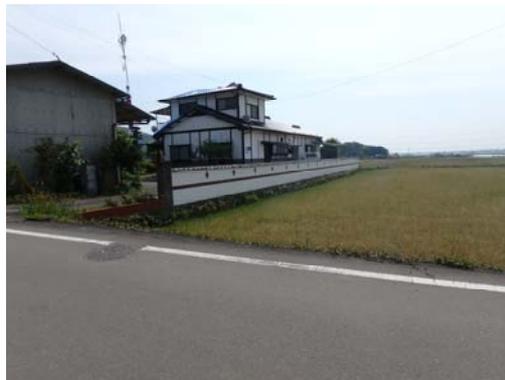
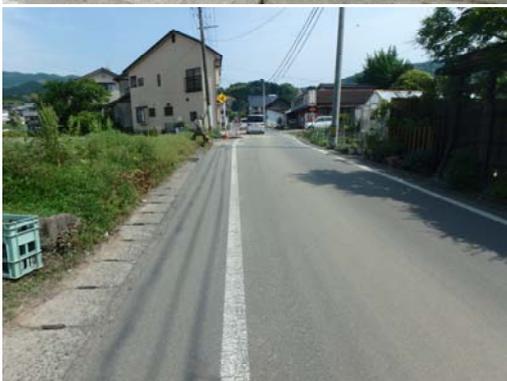
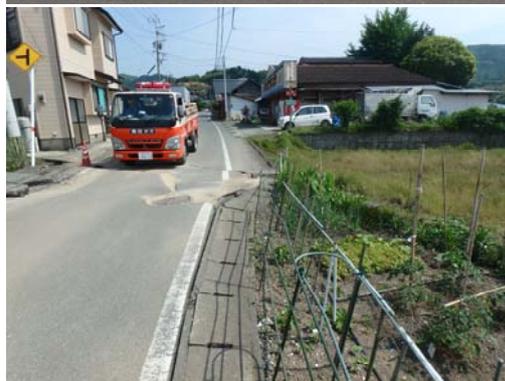
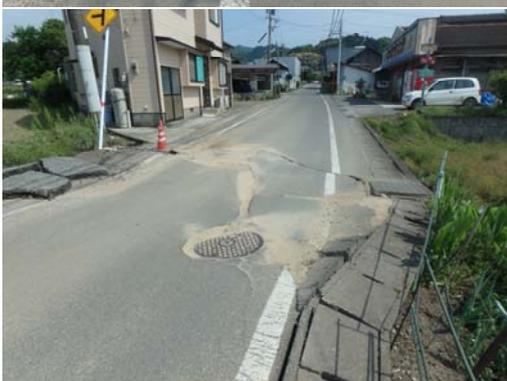
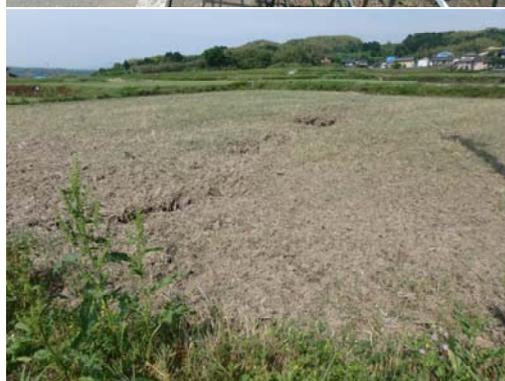
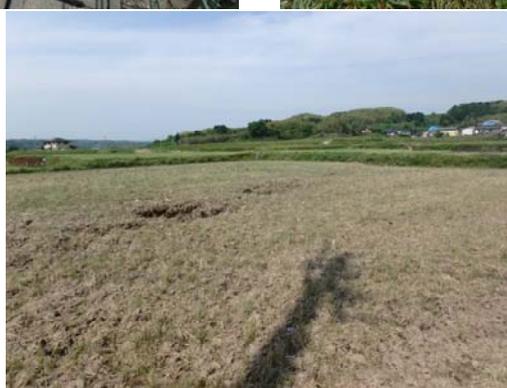
• C地区南側地域（台地方面）

この調査地区は、南東側の山地から北西に向けて広がる台地と扇状地からなる地域である。福原は主に台地、畑中は主に扇状地地帯に位置する。この地域の扇状地には建設年代の古い屋根瓦の家屋が点在し、新たに造成された土地に建設年代の新しい住宅が立ち並ぶ。台地側には建設年代の古い家屋が県道 57 号線に沿って建つ。被害状況は、建設年代の古い建物や納屋の傾斜、一階部からの倒壊が目立つ。C 地区南側地域では、地表面に断層が現れており、県道 57 号線を横断して右ずれが生じている。C 地区北側地域では、台地側の被害よりも顕著な様相を呈しており、屋根瓦のある建設年代の低い建物の倒壊が散見される。一方、造成地に建てられた新しい住宅街は、外見からはほとんど無被害のようである。これらの新旧建物は非常に近い位置になることから、新しい建物の耐震性能が優れているためと推察される。また、この扇状地の北側に位置する氾濫平野の木山川にかかる橋（木山中学校南側）が崩壊している。また、近傍の堤防表面には縦クラックが複数確認できる。
