4. 田中・平田周辺 (D)

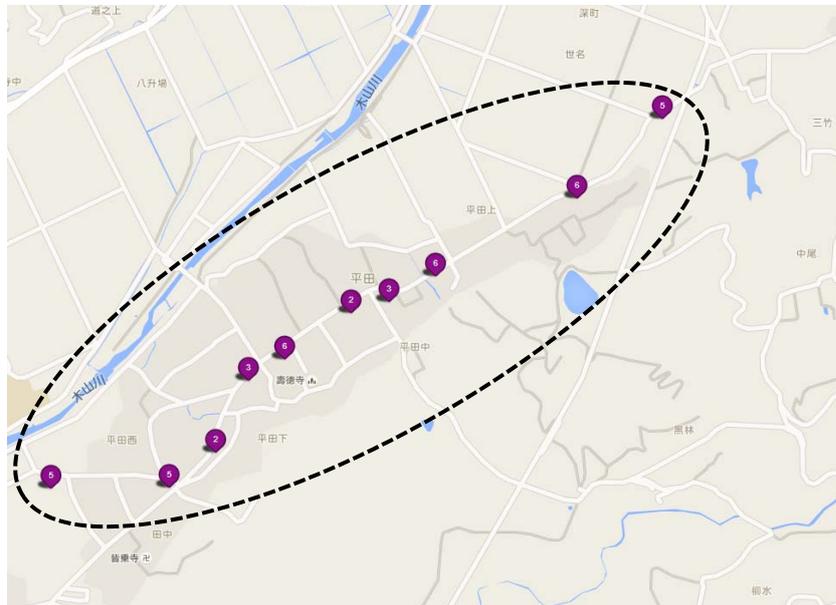
図 地震被害の調査対象地域と写真撮影地点（数値は各地点の写真撮影数）

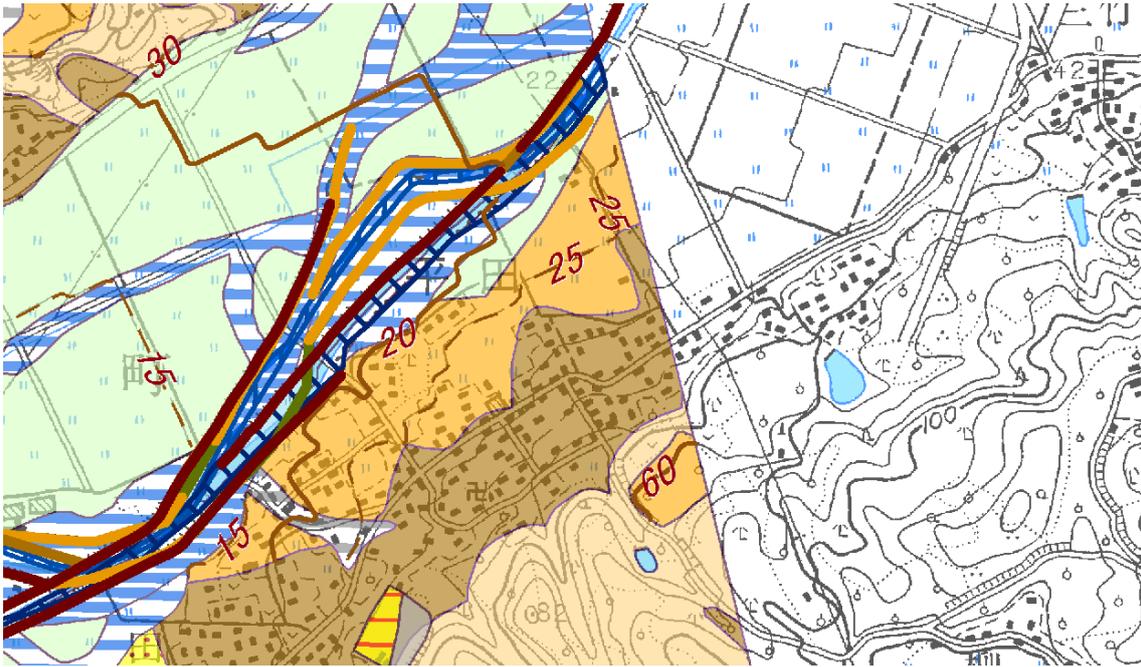
図 調査D地区の治水地形分類図（平成22年3月作成 国土地理院）

この調査地区は、南西側から北東側に山麓堆積地形と山地が広がる。調査は南西側から北東側に向けて実施した。この地区はほぼ建設年代の古い家屋や納屋が立ち並んでおり、道路を挟んで南東側は勾配が急峻で、北西側は比較的緩やかな傾斜がある。その先には氾濫平野が広がる。図中、南西地域も南東地域もほぼ同様に、建設年代の古い家屋や納屋は激しく倒壊、あるいは傾斜している。また隣接する比較的新しい建物は、ほとんど無損傷のように思われる。屋根瓦のトップヘビー構造や強度不足が要因と推察される。本調査地区の東部では、道路一部から田んぼ、また再度道路を横切るように地表面断層が現れており、特に田んぼから道路を横切る断層によって、道路側面の一部が大きく損傷を受けていた。
